# diversitas

CRIANZA DEL PAISAJE DEL AGUA PARA LA TRANSICIÓN HIDROAGROECOLÓGICA EN LA GRADIENTE ANDINA DEL VALLE CENTRAL DE TARIJA

## Monitoreo de calidad de agua en el sistema de agua potable del barrio Che Guevara

Carlos David Blades Cabezas 2026

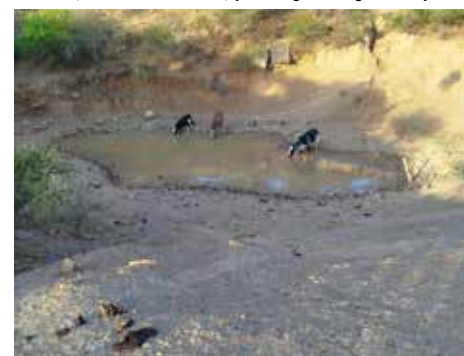
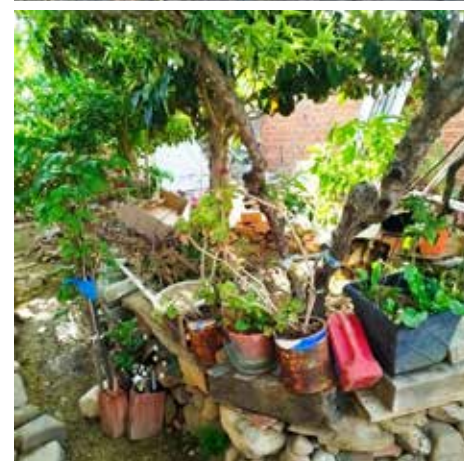
**Figura 2.** Técnicas de crianza del agua en el barrio Che Guevara, reservorio (Arriba), jardín agroecológico (Abajo)

Por consiguiente, todos los domicilios cuentan con un tanque de almacenamiento para salvaguardar la disponibilidad de agua, también se implementan en algunos domicilios técnicas de crianza de agua como recolección de agua de lluvia, humedales artificiales, reservorios, viveros agroecológicos ante el desabastecimiento del agua en la zona (Blades et al., 2025a; Blades et al., 2025b).
